Direzione lavori e Coordinamento della Sicurezza in fase di esecuzione dei lavori di recupero dell'organismo strutturale della Strada Alzaia Sud nel comune di Vaprio d'Adda (MI) 2011-2012

Il presente incarico ha riguardato la Direzione Lavori ed il Coordinamento della Sicurezza in fase di Esecuzione del recupero strutturale del muro di sostegno della Strada Alzaia Sud.

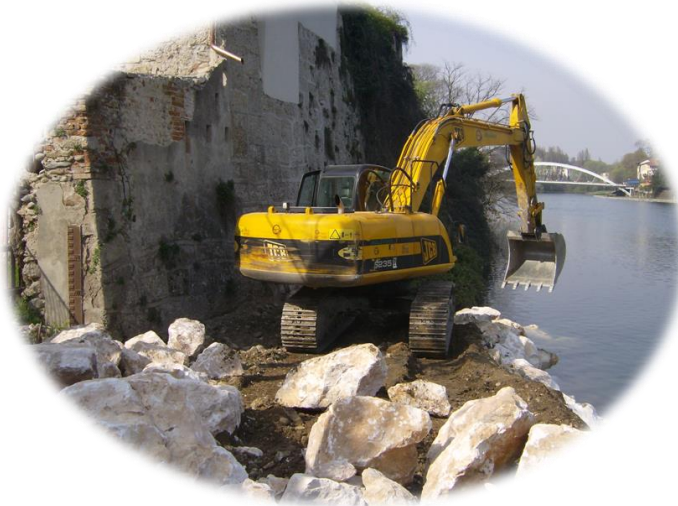
Realizzazione della scogliera nel primo tratto di pista di manutenzione.

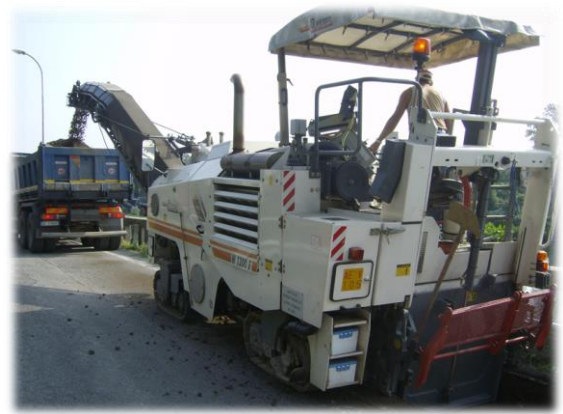
Fresatura della strada.

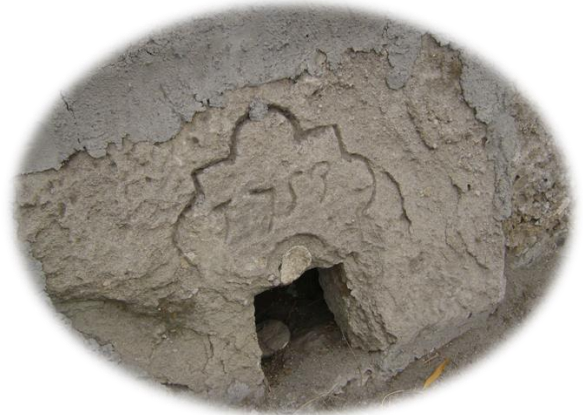
Particolare del muro restaurato.

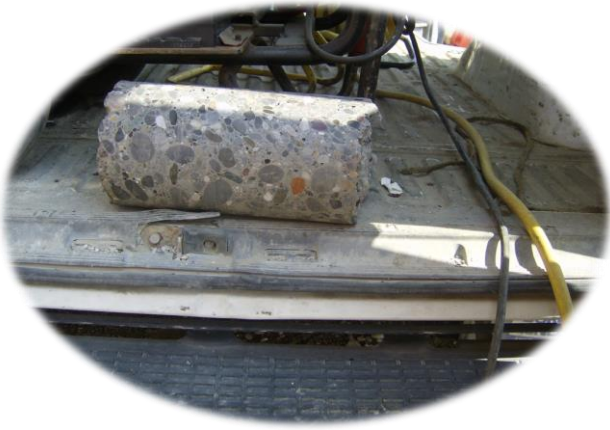
Esecuzione di carotaggi sulla struttura esistente.

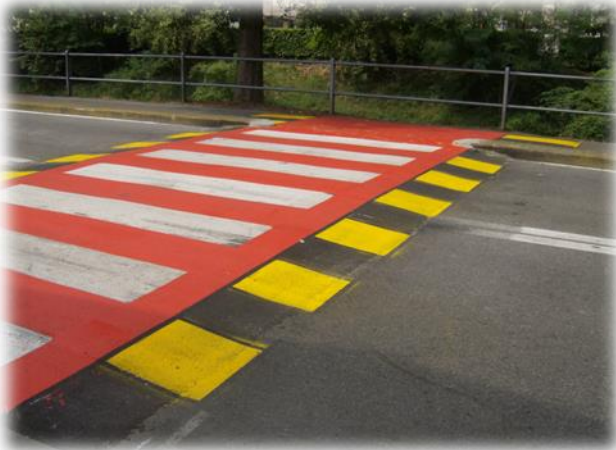
Realizzazione di dossi a Gropello.

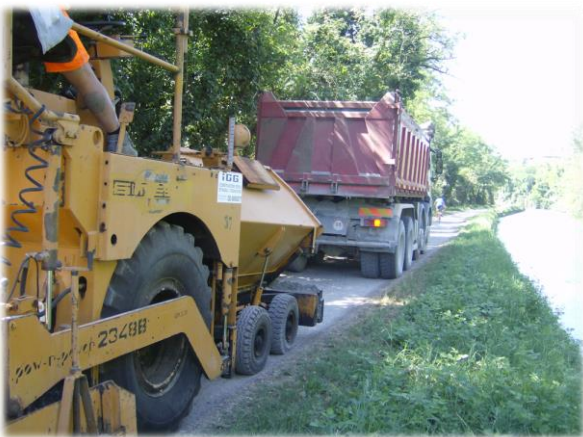
Stesa di calcestre sulla pista per Gropello.

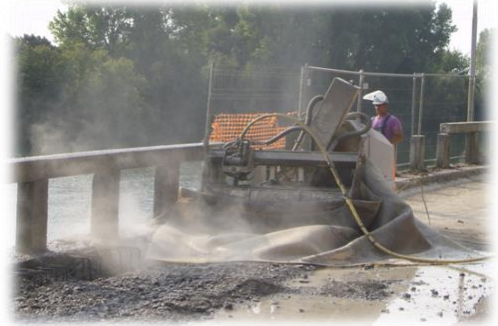
Idrodemolizione del cordolo del guardrail esistente.

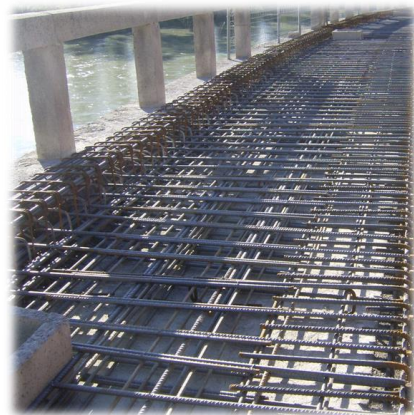
Armatura della soletta stradale.

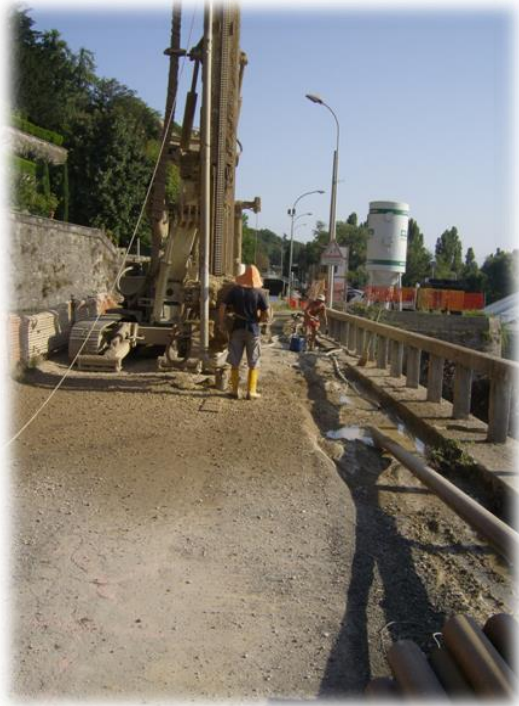
Realizzazione di micropali sulla Strada Alzaia Sud.

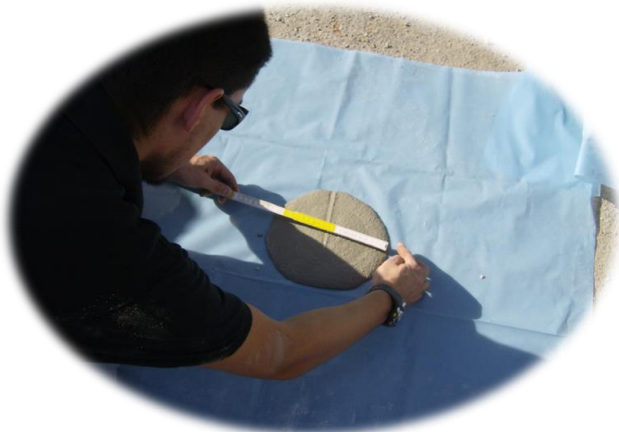
Esecuzione di prove sul calcestruzzo.

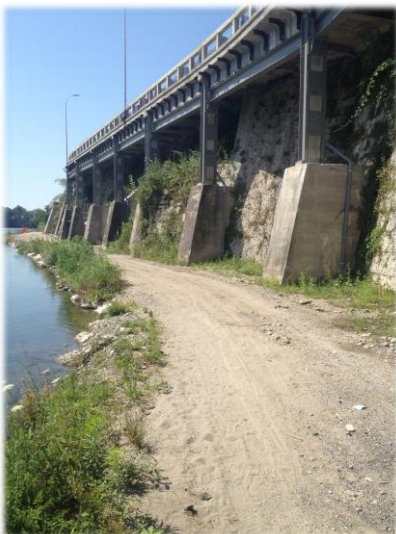
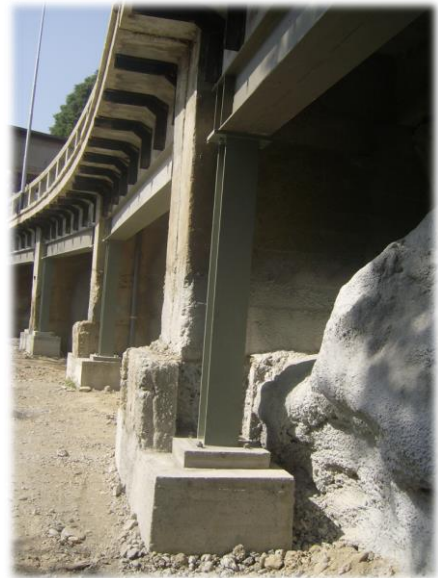
La pista di manutenzione e la carpenteria di rinforzo ad opere concluse.

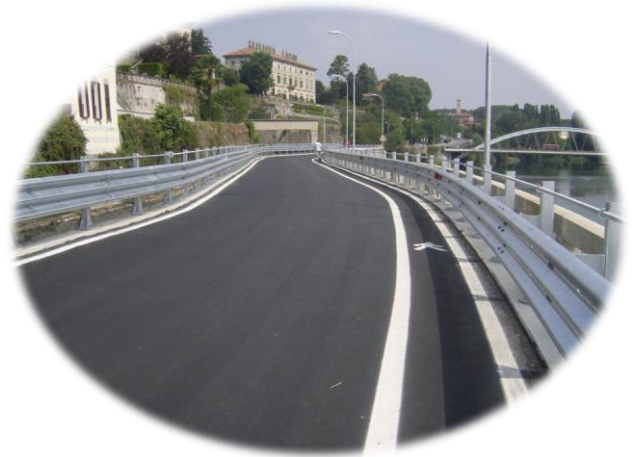
La strada e il nuovo guard-rail ad opere concluse.
