TITOLO DEL LAVORO	STUDIO IDRAULICO DI VALUTAZIONE DI DETTAGLIO DELLE CONDIZIONI DI PERICOLOSITÀ E RISCHIO REDATTO AI SENSI DEL PGRA		
COMMITTENTE	Comune di Villasanta	PERIODO DI SVOLGIMENTO	2018

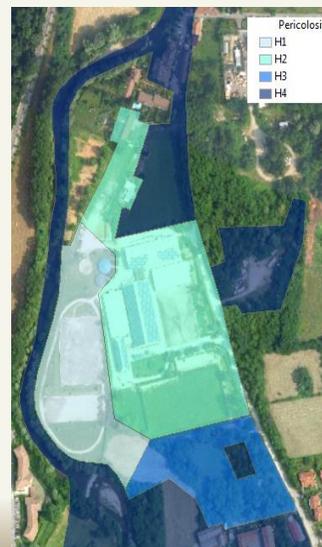
Classificazione della pericolosità

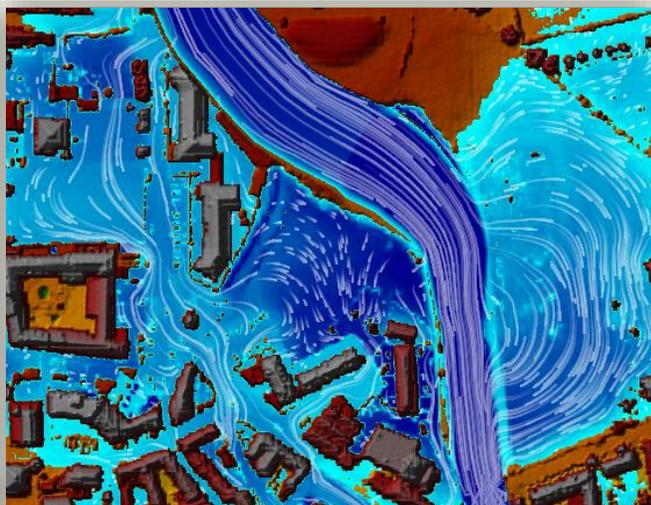
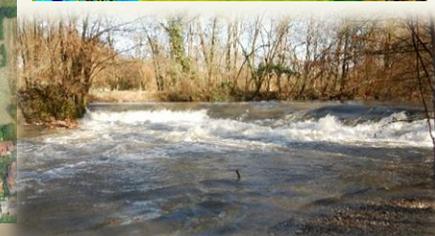
Identificazione dei flussi idrici
