## Direttori operativi e collaboratori al Coordinatore per la Sicurezza in fase di Esecuzione dei lavori della Via d'Acqua Nord per alimentazione sito Expo a partire dal Canale Villoresi 2013-2016

### **Il progetto della Via d'Acqua Nord**

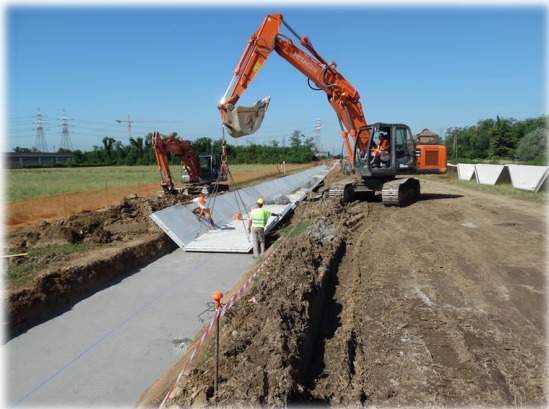
Realizzazione del canale a fianco al CSNO.

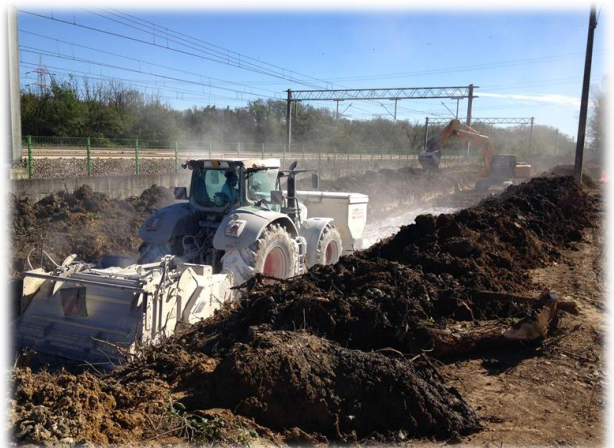
Stabilizzazione a calce del fondo del canale.

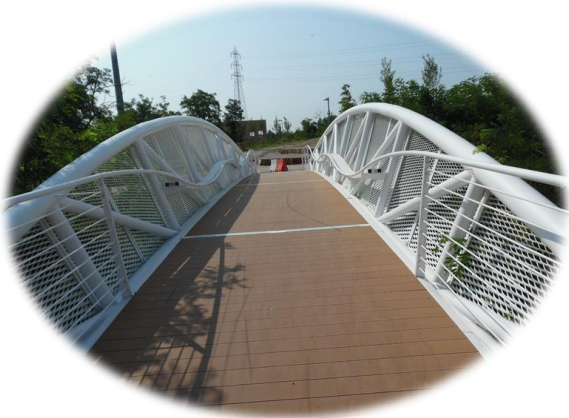
Passerella sopra il CSNO.

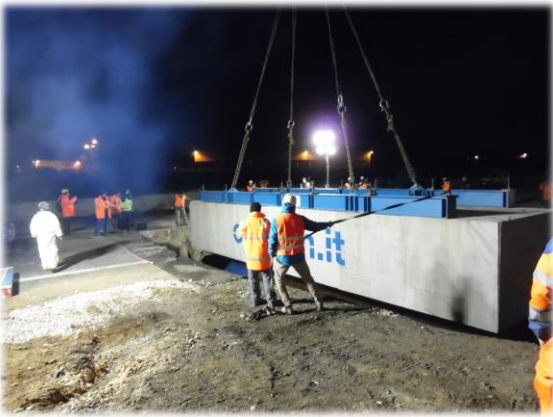
Varo del tombino sotto l'Autostrada A8 in notturna.

- Varie tombature, compreso l'attraversamento, da parte della Via d'Acqua, della A8 effettuato durante le ore notturne con la chiusura dell'autostrada in tre notti;

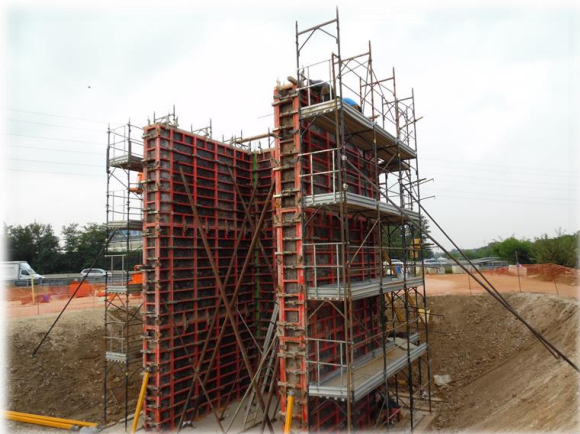
Costruzione delle pile della passerella sopra la A8.

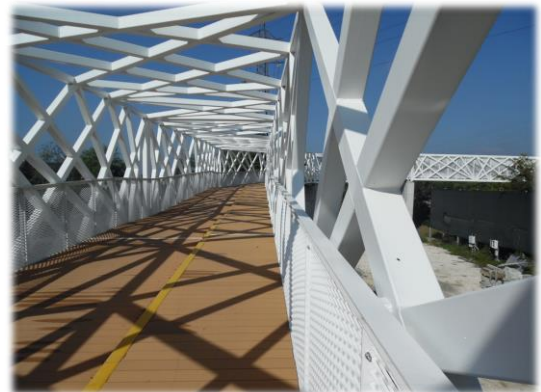
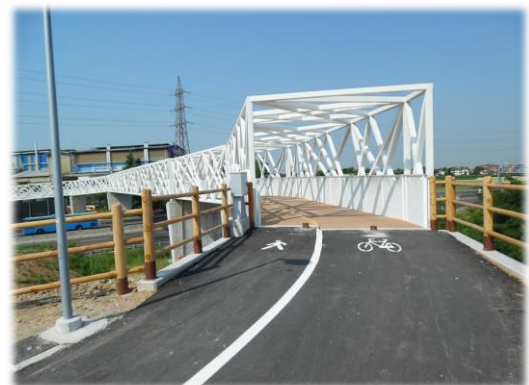
Passerella sopra l'Autostrada A8.

- Percorso fruitivo ciclopedonale della lunghezza complessiva di circa 8.3 km;
- N° 3 aree di riqualificazione paesaggistica;
- N° 2 ponti in carpenteria metallica per l'attraversamento, da parte del percorso fruitivo, dell'Autostrada A8 e del CSNO;

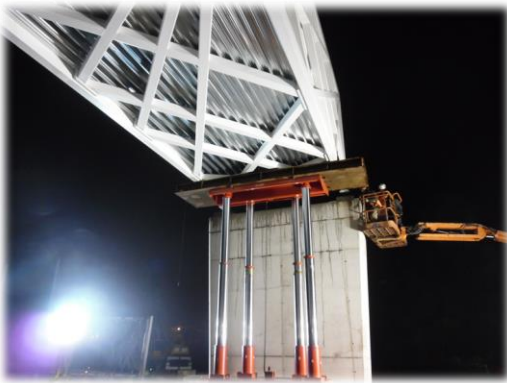
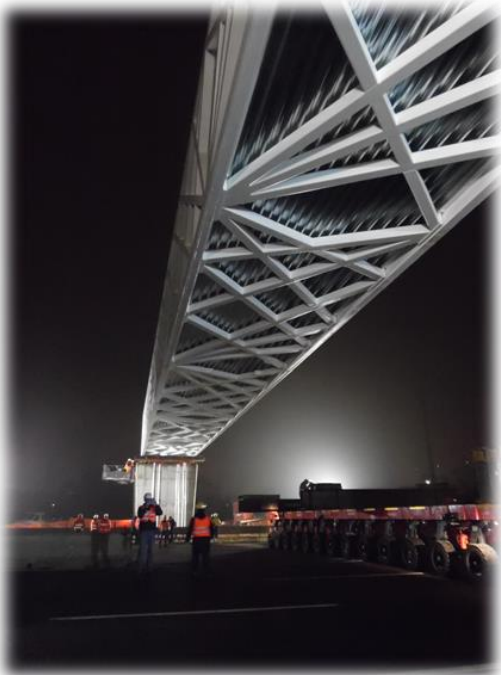
Varo della passerella sopra l'Autostrada A8.

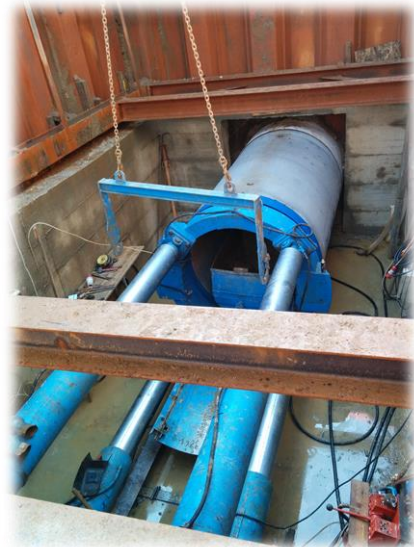
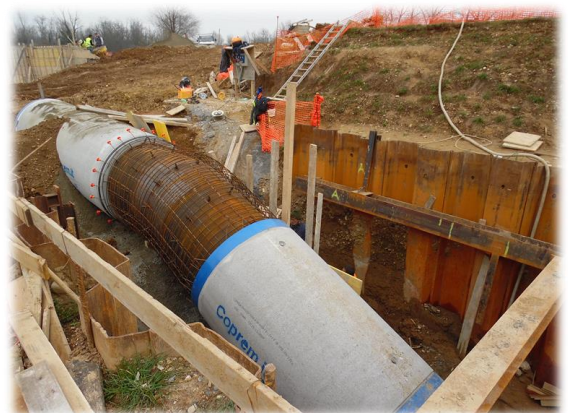
Realizzazione dello spingitubo sotto il CSNO.

- N° 6 ponticelli per l'attraversamento, da parte del percorso fruitivo, della Via d'Acqua o di interferenze minori;
- N° 3 sifoni lungo la Via d'Acqua di cui uno realizzato con la tecnica dello spingitubo lungo circa 60m sotto il CSNO;

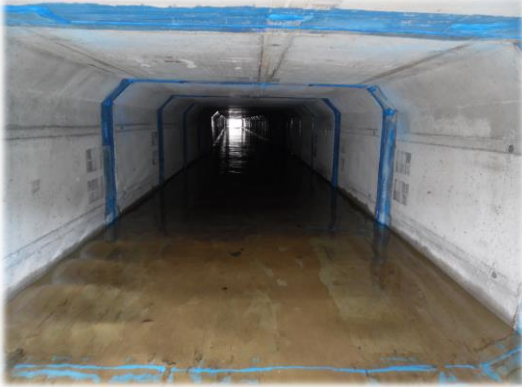
Tombino sotto l'Autostrada A8.

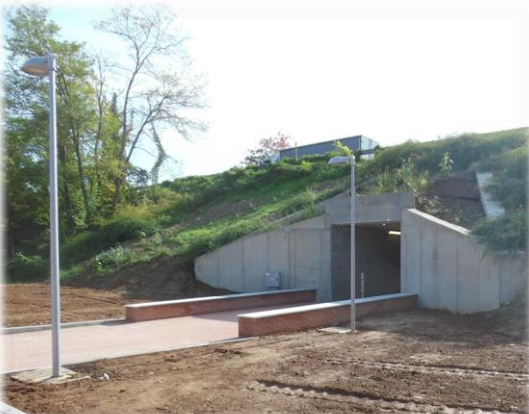
Spingitubo sotto la SP119 a lavori conclusi.

- N° 1 manufatto a spingitubo per l'attraversamento del rilevato della SP119 con il percorso fruitivo;
- N° 1 manufatto di attraversamento del rilevato della SP153 realizzato con apertura a cielo aperto dello scavo mediante micropali;

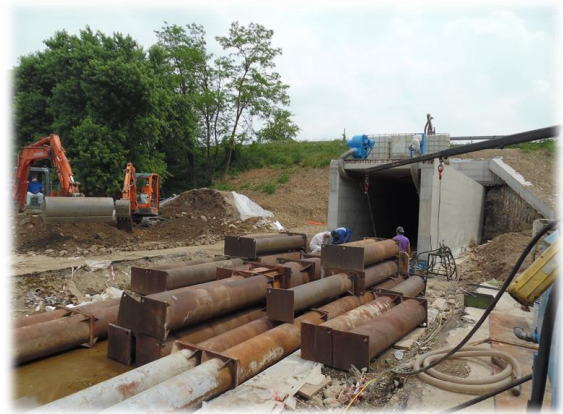
Spingitubo sotto la SP119.

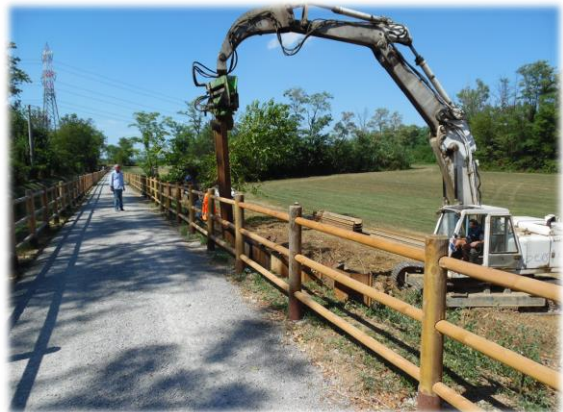
Posa di palancole nell'argine.

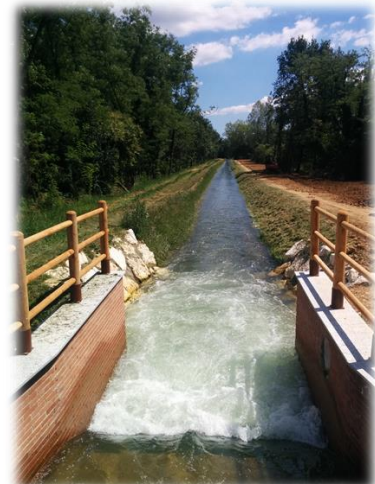
Salto di fondo.

- Diversi manufatti per derivazioni irrigue;
- Diversi manufatti per salti di fondo del canale;
- Alcuni attraversamenti del percorso fruitivo di strade trafficate;
